“ORA STO BENE, SONO PULITO DA DUE ANNI”

a cura di Sergio Bertinelli, Servizio PSAL della ATS della Brianza

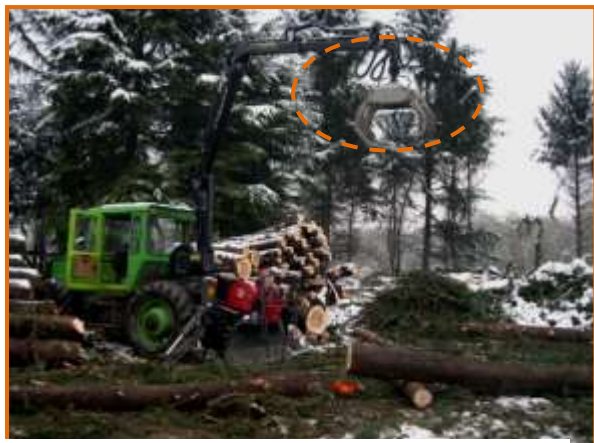
Paolo stava tagliando i rami di un tronco, **posto nell'area di azione del raggio del trattore**, Matteo stava muovendo un tronco già pulito, lo aveva agganciato al caricatore, in modo da disporlo sulla pila dei tronchi senza rami (figura 1).

Figura 1: zona dell'incidento con il caricatore forestale agganciato al trattore

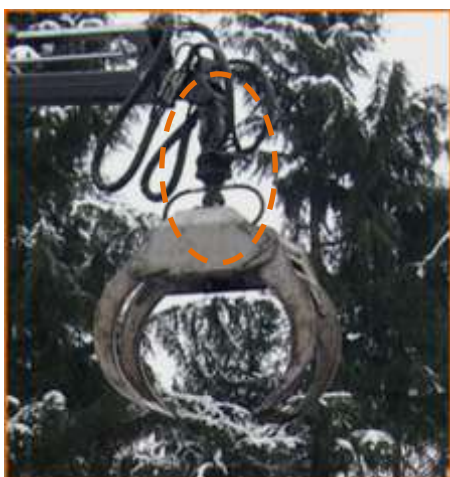
Va precisato che la pinza del caricatore oscilla su un perno centrale ed è difficile fermarne il dondolio quando si sta movimentando un intero tronco.

Quando Matteo ha fatto ruotare la cabina del trattore, ha visto Paolo nel raggio di azione del mezzo ma non è riuscito a fermare il movimento basculatorio del tronco (figura 2) che lo ha investito, facendolo cadere esanime.

Figura 2: perno basculante del caricatore forestale

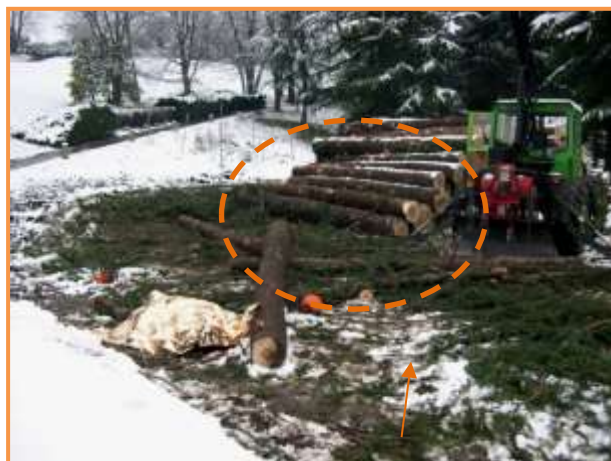
Si è sottovalutata la probabilità che qualcuno si introducesse nel raggio di azione del caricatore forestale: l'area pericolosa è da interdire in modo certo. L'attenzione di Matteo, che gestiva il lavoro, era "ridotta" in quanto egli era "certo" che Paolo non fosse presente in quel luogo (figura 3). Paolo non solo era all'interno di questa area ma stava stazionando e tagliando i rami dentro l'area, operazione che richiedeva qualche decina di minuti e che stava svolgendo con caschetto e cuffie e quindi senza la possibilità di sentire il rumore del trattore che muoveva la pinza con il tronco.

Figura 3: zona dei tronchi puliti

L'area di scarico dei materiali **non può coincidere con l'area di lavoro**. Delimitare ed allestire le zone di deposito e lavoro anche con apposita segnaletica; si sarebbe potuto anche sfasare temporalmente le fasi di accatastamento e sramatura.

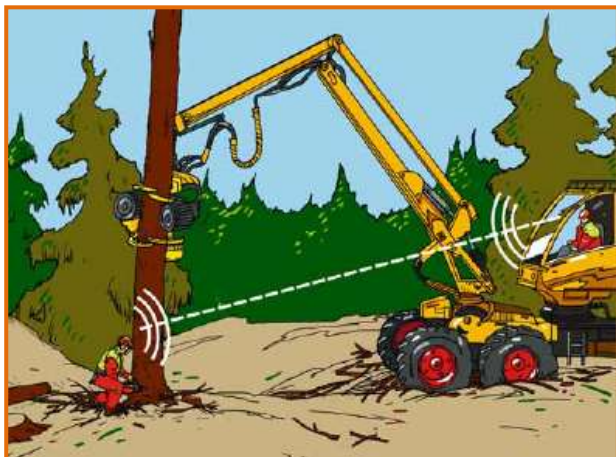
Figura 4: visuale di chi guida (libera)

Al comando del trattore c'era il titolare dell'azienda che, al momento della movimentazione del tronco, non ha pensato di verificare se l'area di rispetto del mezzo fosse libera.

Non vi era stata una comunicazione efficace che inducesse il lavoratore che tagliava (Paolo) ad assicurarsi che il mezzo che movimentava i tronchi fosse fermo al momento del taglio (figura 4).

Consigli di prevenzione: se vi sono aree pericolose esse vanno sempre considerate tali e occorre porre estrema attenzione quando si movimentano materiali, non dare nulla per scontato dal punto di vista comunicativo.
